# Stadt Alsfeld – Lebendige Zentren

## Praxisbeispiele für gelungene Sanierungen

### Hersfelder Straße 1

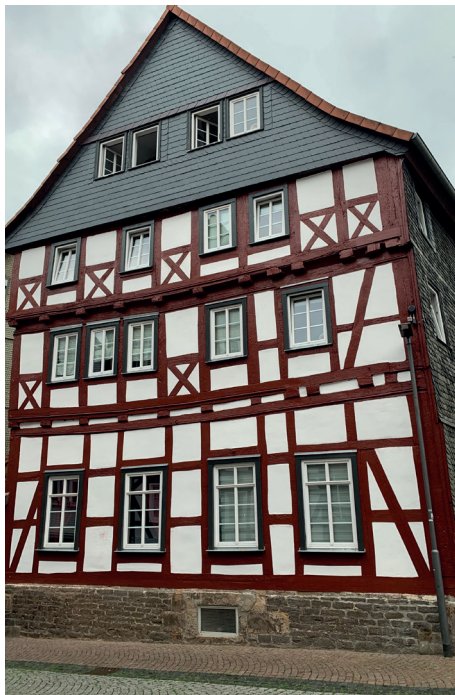
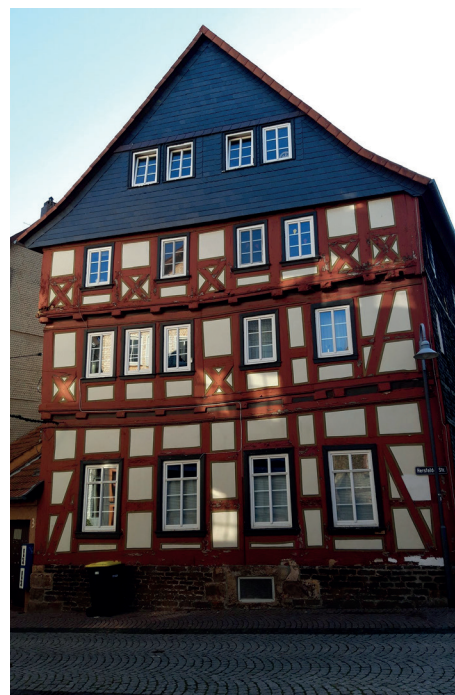
Links nach der Sanierung – Rechts vor der Sanierung

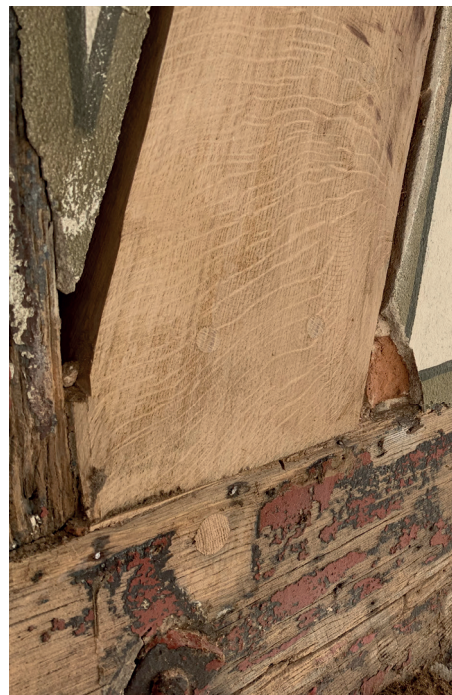
Freilegung und Austausch von Hölzern

Schon bei der ersten Besprechung der Maßnahme vor Ort wurde aufgrund von Erfahrungswerten gemeinsam mit den Eigentümern und dem Handwerker entschieden, bei der Einreichung der förderfähigen Kosten, einen Puffer zu kalkulieren. Als die alte Farbe entfernt war, traten die Schäden des Fachwerks deutlicher hervor, als zunächst gedacht. Die beigefügten Aufnahmen zeigen das Ausmaß der auszutauschenden Hölzer.

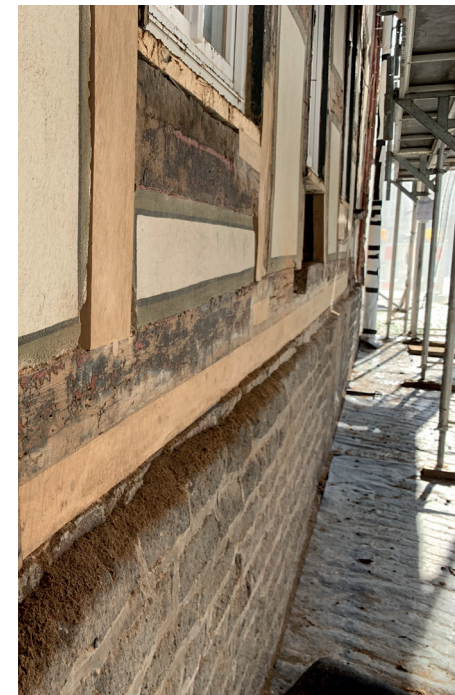
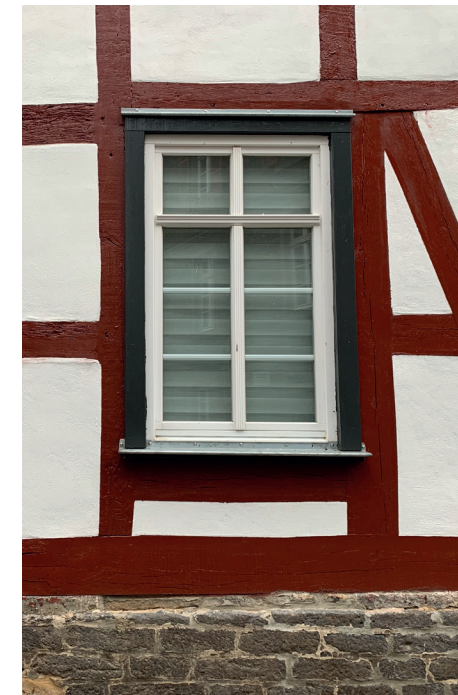
Details zur Einbindung der Fenster in die Fassade
