# Stadt Alsfeld – Lebendige Zentren

## Praxisbeispiele für gelungene Sanierungen

### Untergasse 23–25

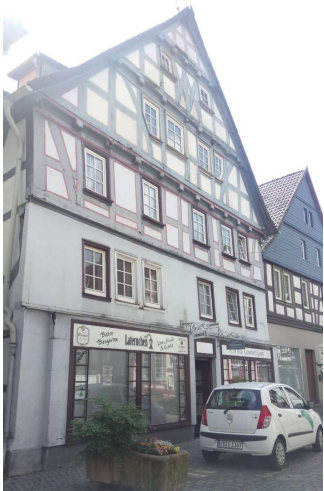
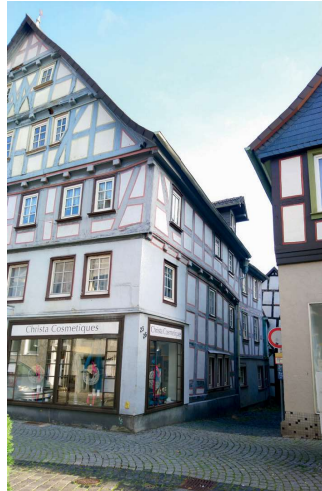
#### Vor der Sanierung

Aber bereits bei näherem Hinsehen konnten deutliche Schäden an der Fachwerkkonstruktion ausgemacht werden. Ursprünglich eingeholte Angebote und Kostenansätze wurden dementsprechend nochmals angepasst. Diese Anpassung der Kosten bestätigte sich im Laufe der baulichen Umsetzung.

Es musste eine umfangreiche Sanierung der Fassade vorgenommen werden, bei der zahlreiche Hölzer ausgetauscht und saniert werden mussten. Entsprechend waren die Gefache aufzuarbeiten und umfangreiche Putz- und Malerarbeiten notwendig.

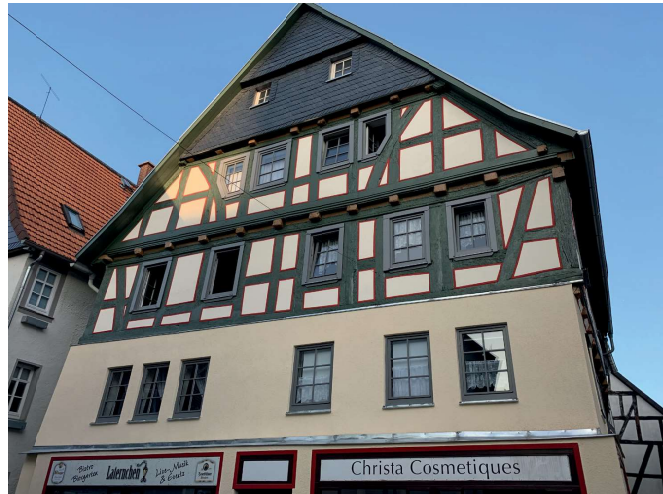
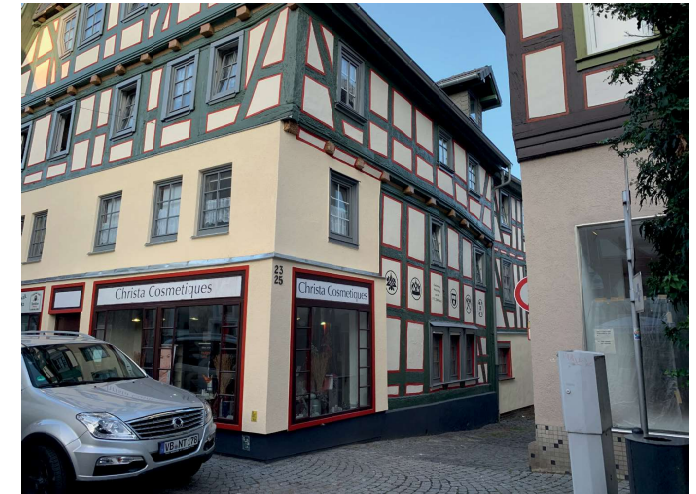
#### Nach der Sanierung

Beim oberen Teil des Giebels wurde nach Abstimmung mit der Denkmalpflege eine Verschieferung vorgenommen sowie Erneuerungs- und Anpassungsarbeiten am Ortgang durchgeführt. Im März 2021 wurden die Fördermittel ausgezahlt.

Insgesamt hat das Gebäude eine neue Farbgestaltung erhalten, die es nun sehr viel prägnanter in der Untergasse hervortreten lässt. Auf der Traufseite des Hauses sind nun Handwerkswappen zu sehen, die auf die ursprüngliche, historische Nutzung als Ständehaus verweisen. Im Inneren wurden im Laufe der letzten Jahre bereits verschiedene Modernisierungs- und Instandsetzungsmaßnahmen durchgeführt. Das Einzelkulturdenkmal in der Untergasse ist nun mit Unterstützung aus der Städtebauförderung wieder für die nächsten Jahrzehnte erthüchtigt.
